## Analyse og tiltak for energieffektivisering

**Eiendommer:** Omsorgssenter og Skole

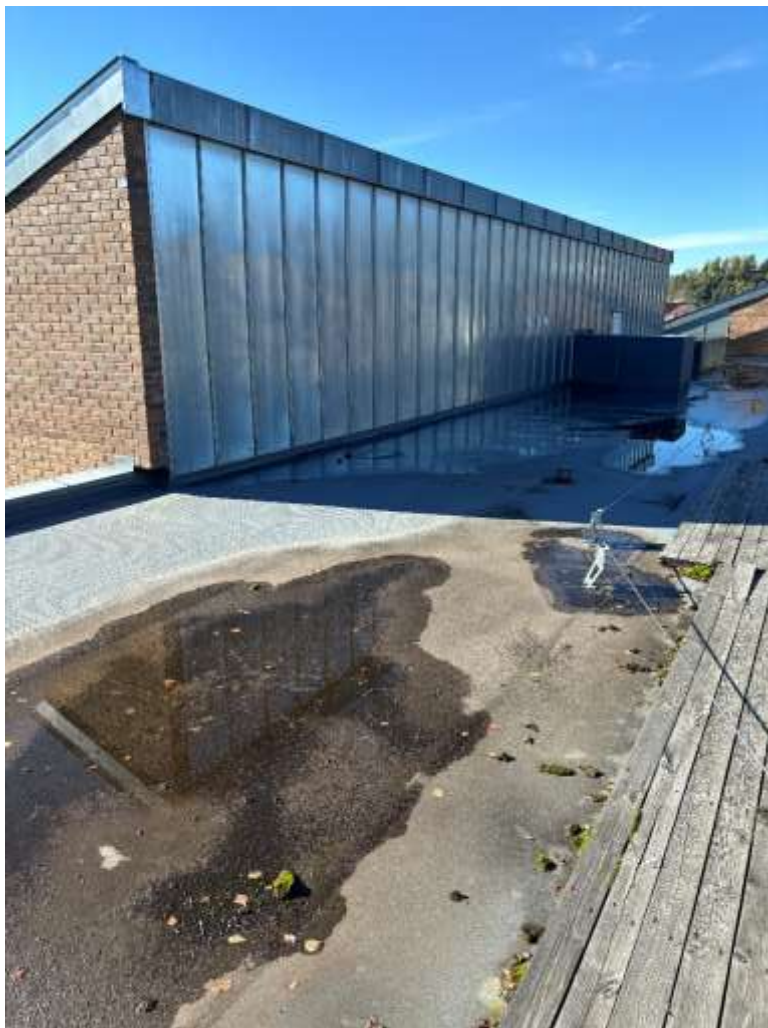
| Dagens tilstand |
|---|
| Dagens yttertak har fuktlekkasjer pga en membran som ikke er tett. Driftstekniker beskriver dette som en konsekvens av nylig installasjon av vaier på taket som et sikkerhetstiltak. Det har videre blitt avdekket våt isolasjon under den utette membranen. Våt isolasjon reduserer blant annet isolasjonsevnen, øker sannsynligheten for muggsopp og fuktskader og økt mulighet for fuktlekkasje til andre bygningsmaterialer.<br><br>Se bilde av taket på Figur 1 på neste side. |

Figur 1. flatt tak på Omsorgssenter. Bilde tatt på befaring.

| Dagens tilstand |
|---|
| Eksisterende isolasjon og tekking bør fjernes, og erstattes med ny isolasjon og membran. I tillegg bør det vurderes å øke isolasjonstykkelsen når det først gjøres arbeid på yttertak. |

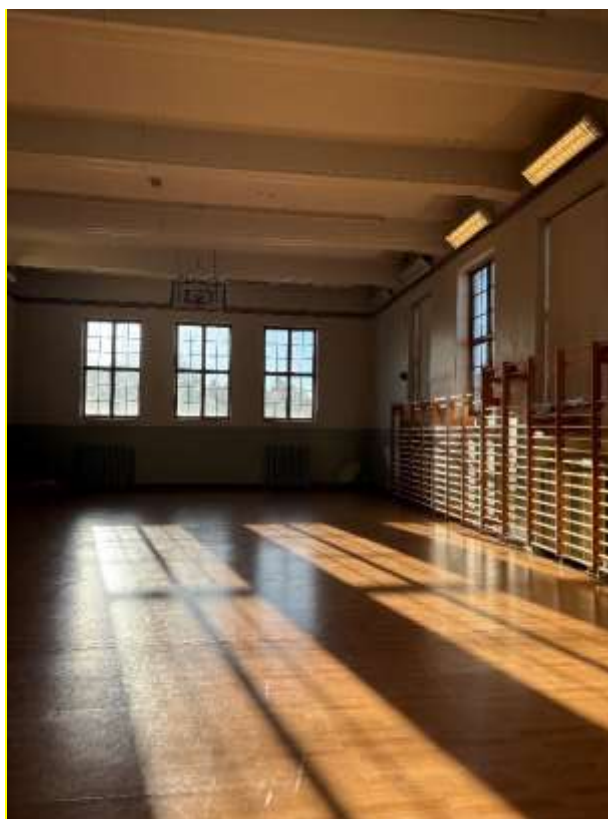
Figur 2. Vinduer i gymsalen på Skolen. Bilde tatt på befaring.

| Dagens tilstand |
|---|
| <p>Alt 1. Første alternativ er å bytte ut alle de ni vinduene i gymsalen med nye vinduer med lavere U-verdi og g-verdi, for å redusere både varmetap om vinteren og redusere innslipp av solvarme om sommeren. Dersom vern av fasaden tillater andre type vinduer, vil det også være fordelaktig med 9 store glassvinduer for å minimere kuldebroer i forhold til vinduer med mange små glass.</p> <p>Alt 2. Dersom man ikke skifter ut vinduene, vil et alternativ være å installere solavskjerming, for å ikke slippe inn for mye solvarme om sommeren. Dette vil ikke være et energisparende tiltak, men reduserer lokal termisk diskomfort.</p> <p>Det foreslås å kle igjen noen av vinduene for begge alternativene. Se Figur 2 for bilde av vinduene i gymsalen.</p> |
