Analyse og tiltak for energieffektivisering

Teletunet omsorgssenter.

Sentrums skolen.

Eiendomsbesitter: Notodden kommune

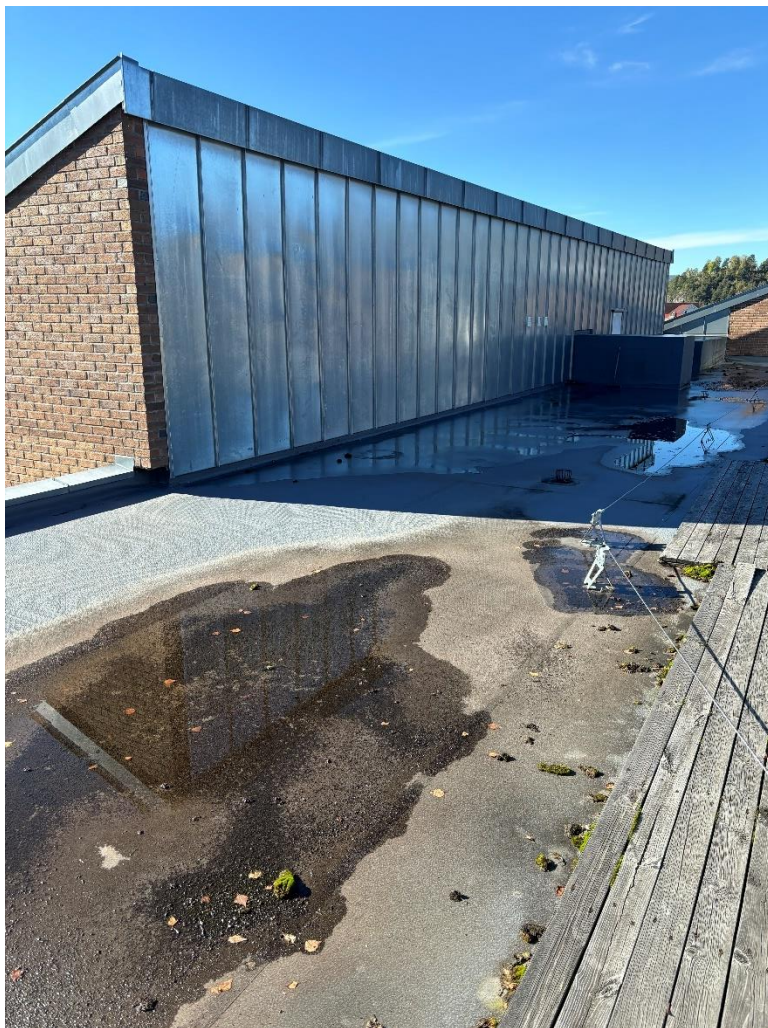
Dagens tilstand
Dagens yttertak har fuktlekkasjer pga en membran som ikke er tett. Driftstekniker beskriver dette som en konsekvens av nylig installasjon av vaier på taket som et sikkerhetstiltak. Det har videre blitt avdekket våt isolasjon under den utette membranen. Våt isolasjon reduserer blant annet isolasjonsevnen, øker sannsynligheten for muggsopp og fuktskader og økt mulighet for fuktlekkasje til andre bygningsmaterialer. Se bilde av taket på Figur 1 på neste side.
Beskrivelse av tiltak
Eksisterende isolasjon og tekking bør fjernes, og erstattes med ny isolasjon og membran. I tillegg bør det vurderes å øke isolasjonstykkelsen når det først gjøres arbeid på yttertak.

Figur 1. Flatt tak på Teletunet Omsorgssenter. Bilde tatt på befaring.

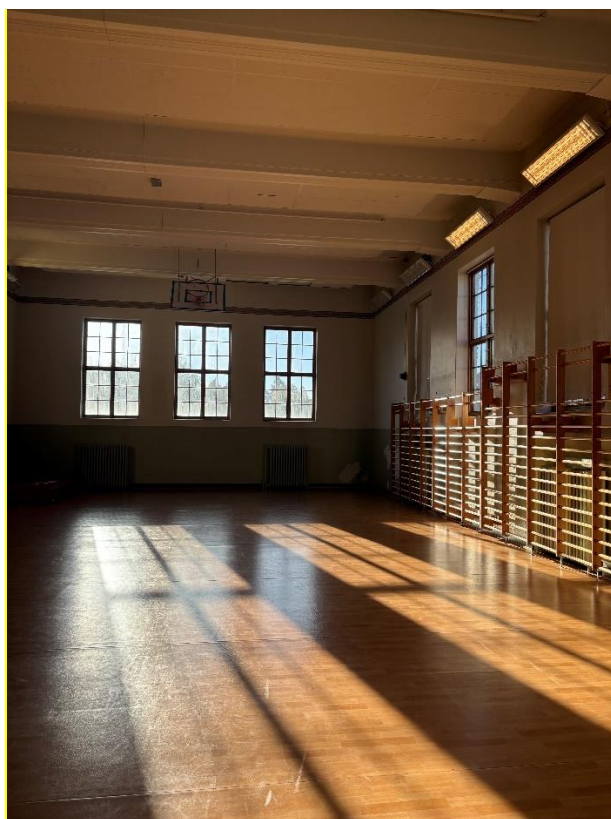
Dagens tilstand
I gymsalen er det ni store vinduer i retning sør/vest. Vinduene har dimensjoner på ca. 1,4 x 2,8 og består av flere små glass. Vinduene har to-lags glass og er mest sannsynligvis fra 70/80-tallet. Under befaring kunne drift fortelle at det blir varmt om sommeren ettersom vinduene er solbelastede og uten solskjerming.
Beskrivelse av tiltak
Alt 1. Første alternativ er å bytte ut alle de ni vinduene i gymsalen med nye vinduer med lavere U-verdi og g-verdi, for å redusere både varmetap om vinteren og redusere innslipp av solvarme om sommeren. Dersom vern av fasaden tillater andre type vinduer, vil det også være fordelaktig med 9 store glassvinduer for å minimere kuldebroer i forhold til vinduer med mange små glass. Alt 2. Dersom man ikke skifter ut vinduene, vil et alternativ være å installere solavskjerming, for å ikke slippe inn for mye solvarme om sommeren. Dette vil ikke være et energisparende tiltak, men reduserer lokal termisk diskomfort. Det foreslås å kle igjen noen av vinduene for begge alternativene. Se Figur 2 for bilde av vinduene i gymsalen.

Figur 2. Vinduer i gymsalen på Sentrums Skolen. Bilde tatt på befaring.
